三 善徳寺建造物の概要と変遷

伽藍と建造物

建築の歴史

境内配置の変遷

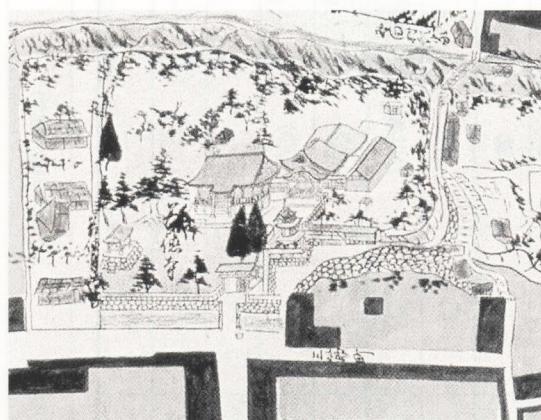
図1 「城端町絵図」善徳寺部分拡大

善徳寺は永禄二年（一五五九）、城端の豪族、荒木大膳の招聘をうけて現在地に移つたと伝えられているが、一八世紀中期に本堂を建て替えるまでの細かな建設活動は不明である。寺に残されている文献等から、慶長九年（一六〇四）に加賀藩主前田利長が大納言の間に二泊したことや、寛永一〇年（一六三三）に御堂を再興した、との記述が見てとれるが詳細は明らかではない。享保二年（一七二六）に描かれた「城端町絵図」（市指定文化財）には、間口五間の建て替え前の本堂・太鼓楼・式台・対面所・大納言の間・最初の庫裏・鐘楼・台所門・薬医門形式の山門が描かれている（図1）。

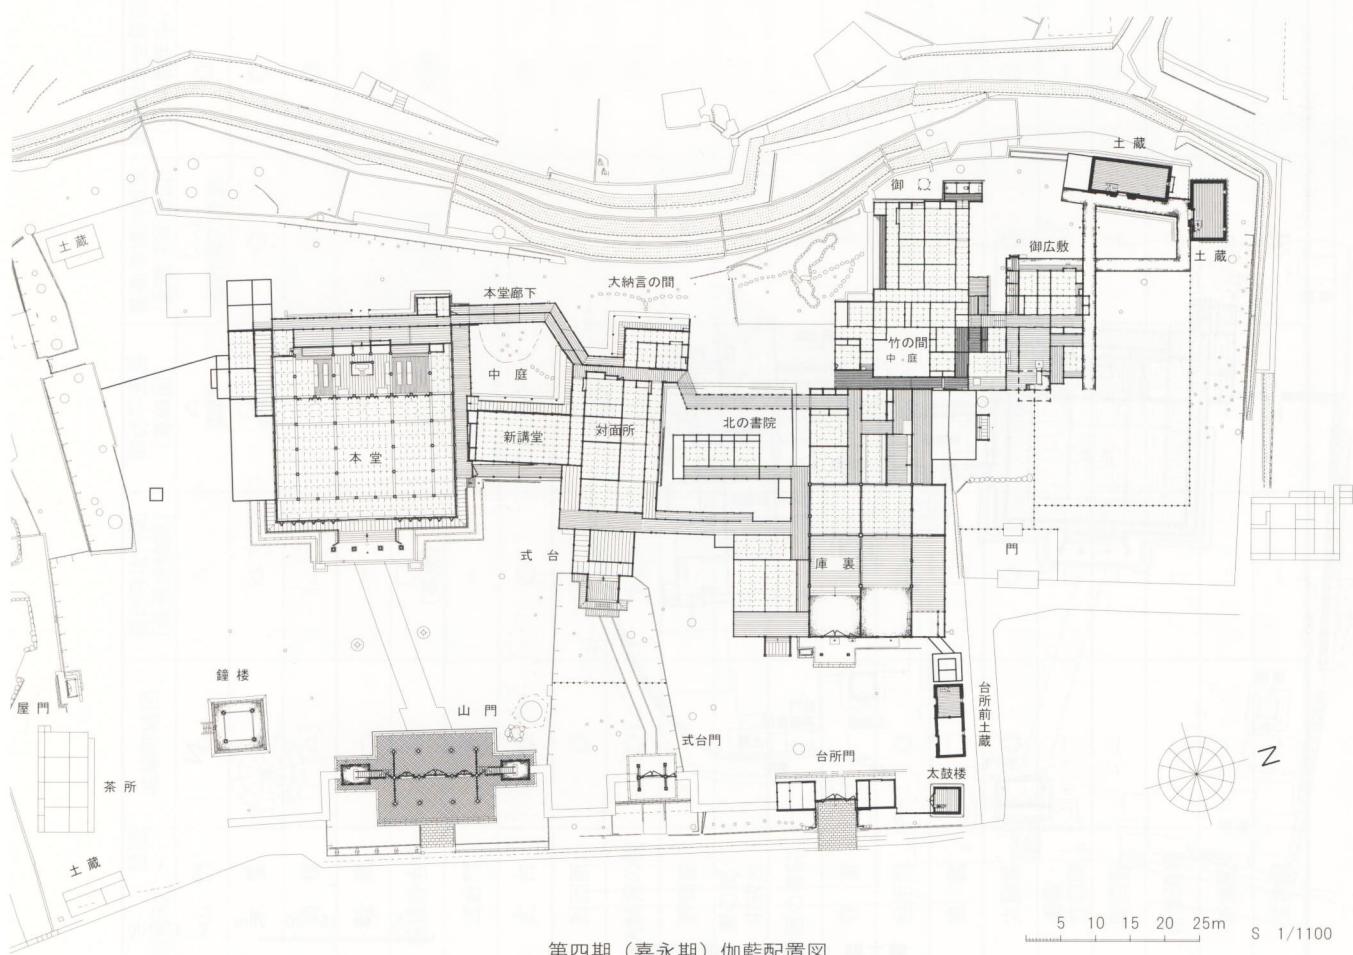
第四期（嘉永期）伽藍配置図

嘉永元年（一八四八）まで無住状態にあった善徳寺であるが、翌二年、加賀藩第三代藩主前田斉泰の一〇男である亮磨を住職に迎え、加賀藩の援助の下、北側に寺地を広げ、式台門や御殿・御広敷などの居住部分を拡充した。また、安政元年（一八五四）の蓮如上人三五〇回忌に向けて庫裏の増築に着工した。この庫裏は安政二年（一八五五）に完成し、入母屋屋根の式台と唐破風の玄関がついた間口の大きいものとなつた。しかし、二〇年程度で台風によって壊れ、明治初期に現在の形に改築された。

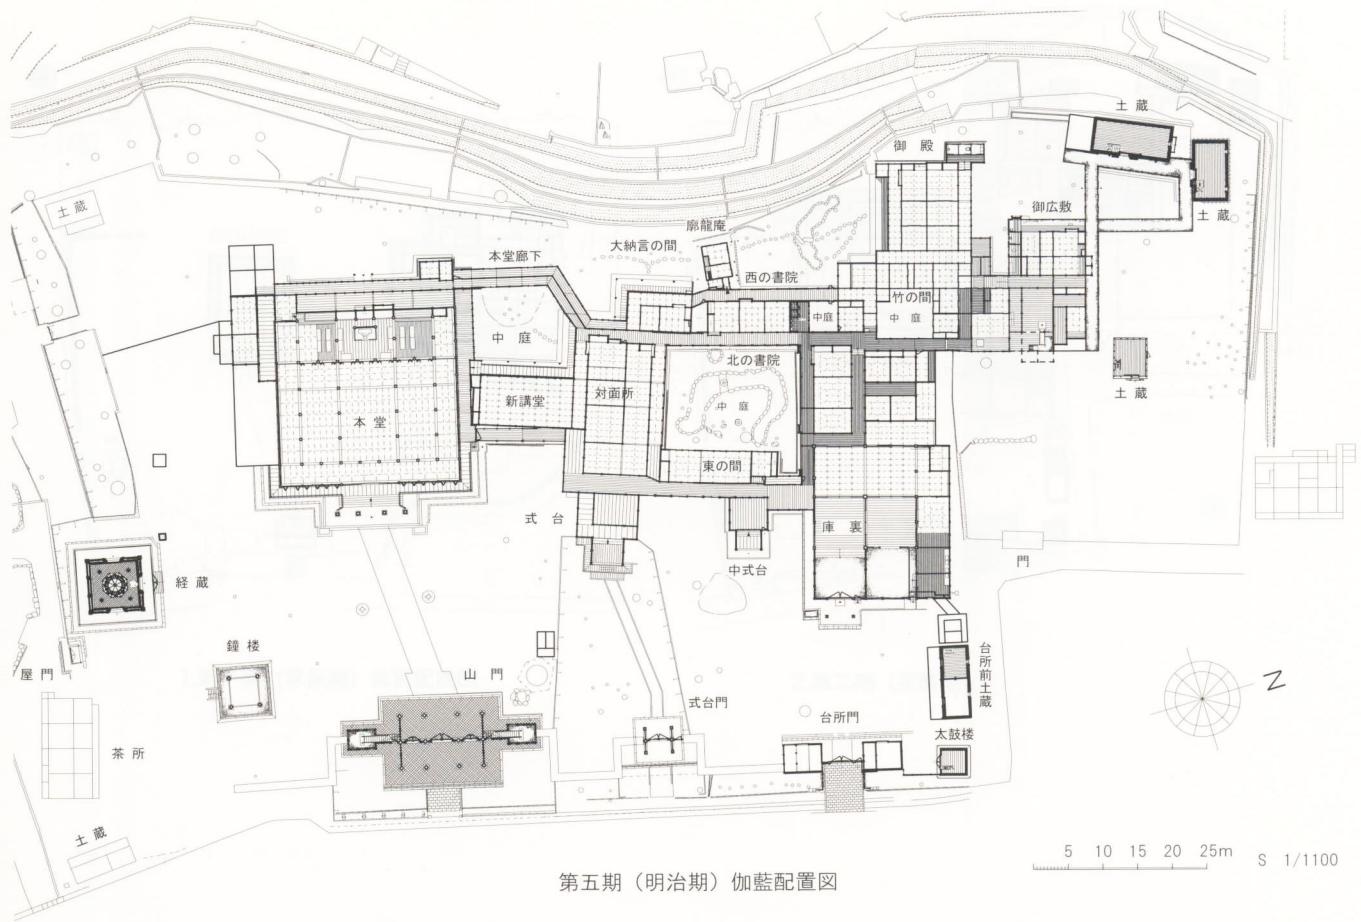
第五期（明治期）伽藍配置図

亮磨は嘉永四年（一八五一）に四歳で没し、一七世住職には本山から嚴高が迎えられた。明治四年（一八七一）には、その嚴高の元へ加賀藩主前田斉泰の娘である治姫が許婚者として入寺しており、加賀藩との強い繋がりは保持していた。しかし、明治六年（一八七三）、嚴高が死去し、治姫は東京へ引移しとなつた。以降は、嘉永期に形成した大伽藍を継承しつつ、小規模な増築や既存建物の改修等を行つており、明治二年（一八八八）には経蔵が上棟され、明治後期には参拝者の詰所・宿泊所となる香部屋や研修道場等の前身が建築された。

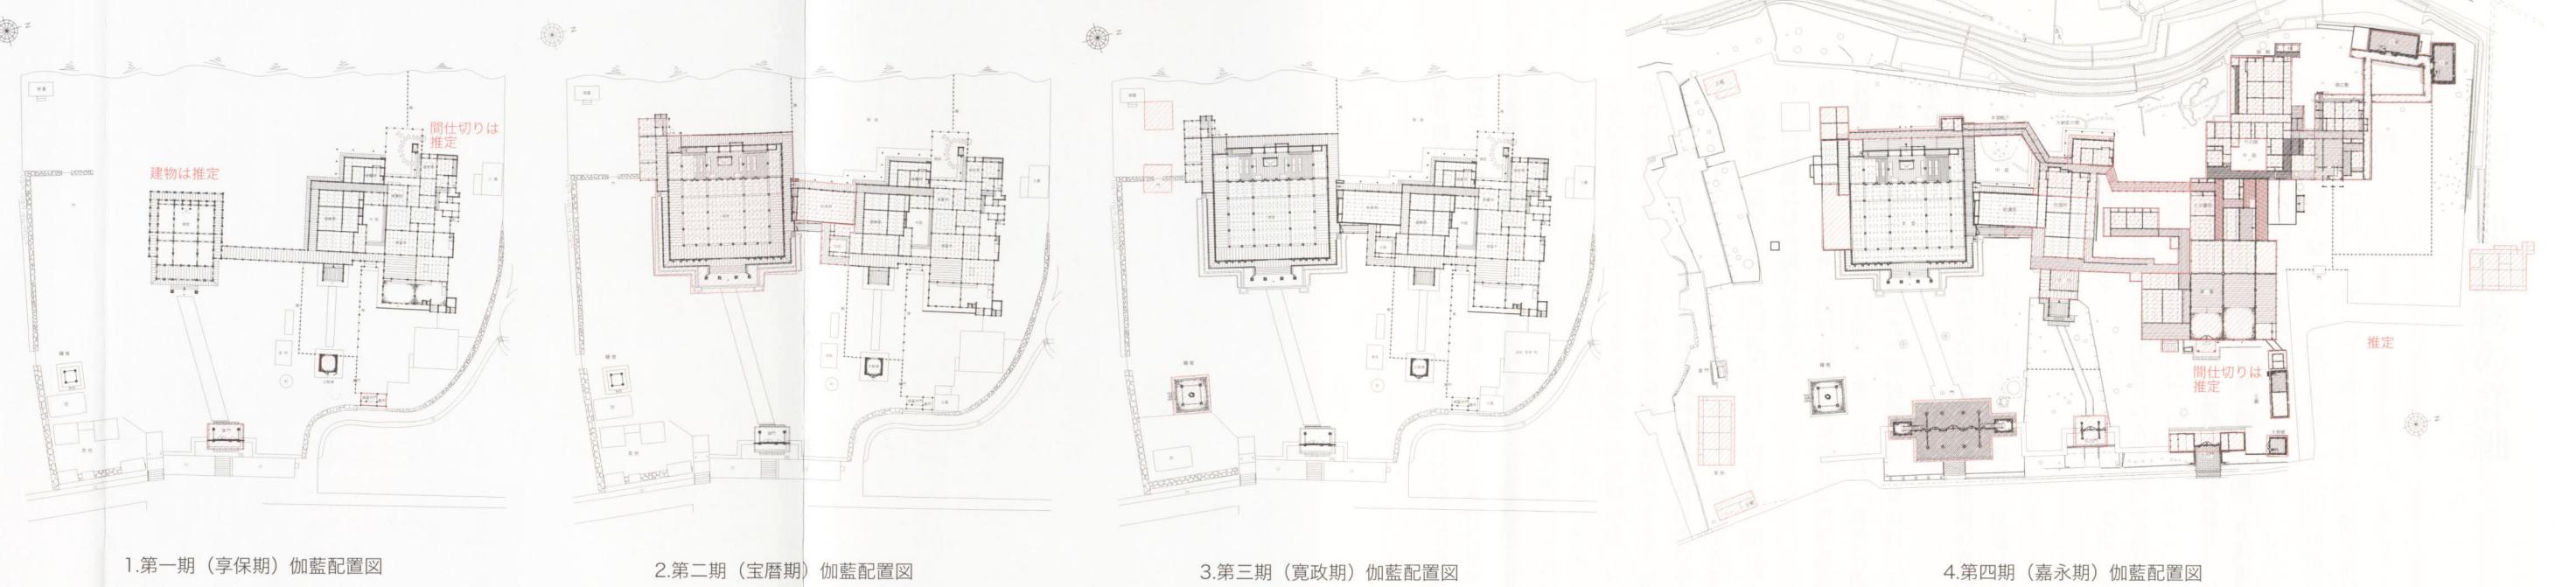
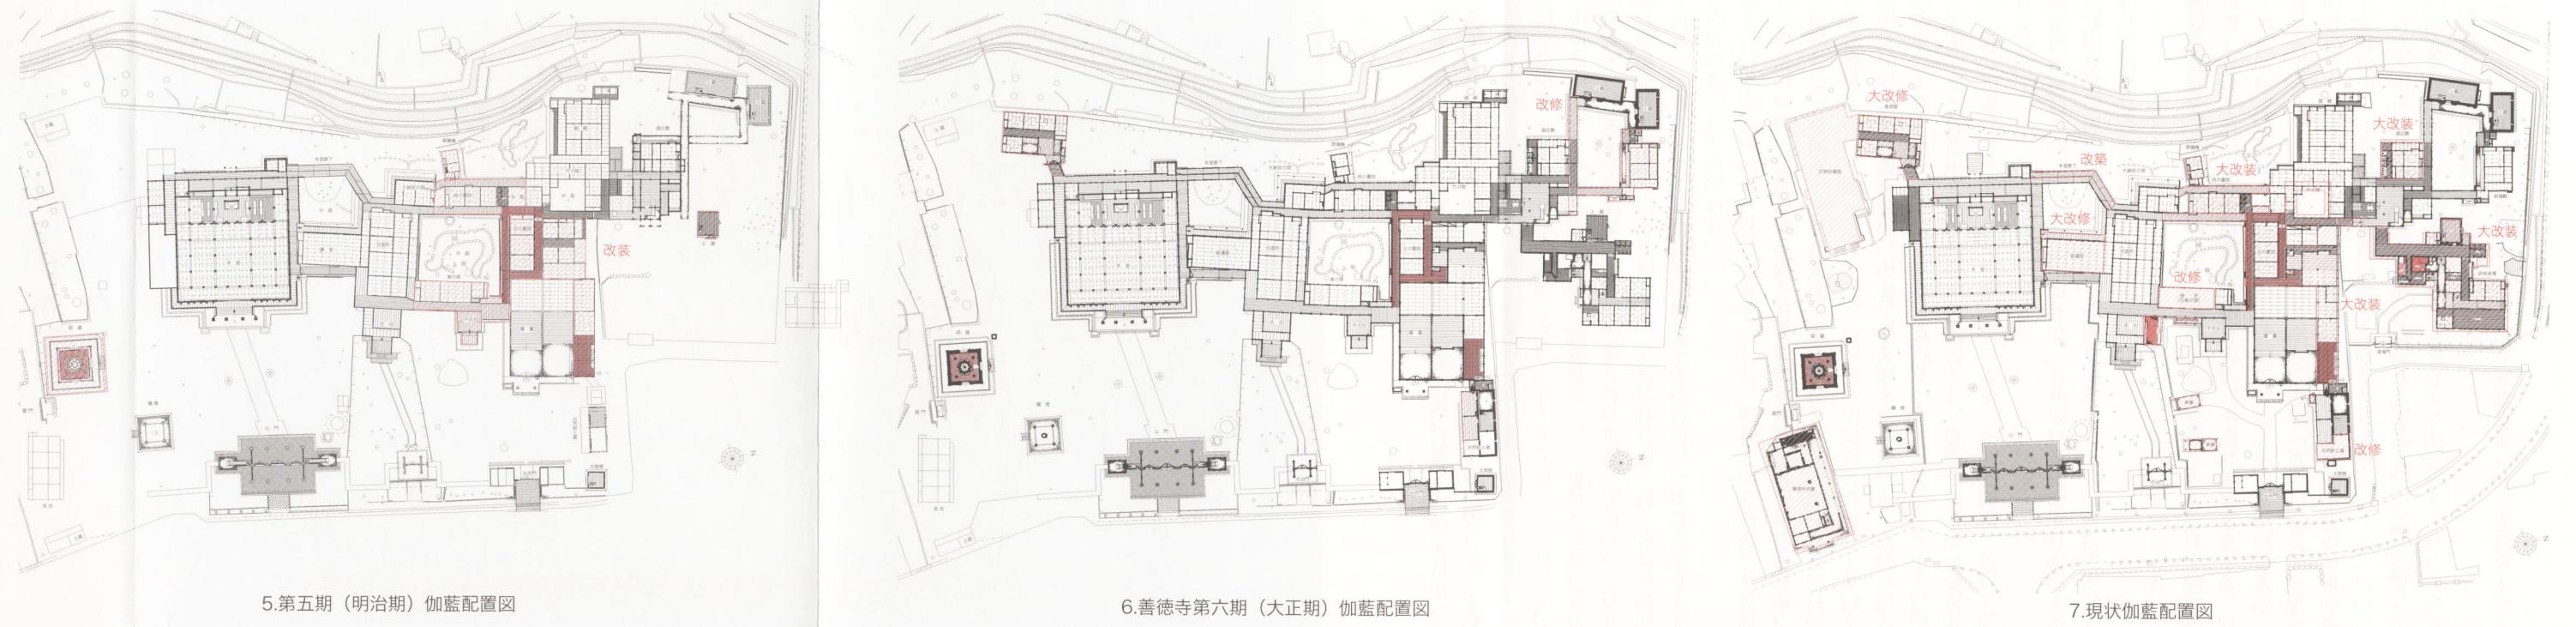
図6 境内配置変遷図

善徳寺を構成する諸建築については、これまでさまざまな調査や研究が行われているが、平成六年に行われた金沢工業大学の土屋敦夫教授（当時）の「善徳寺の建築物及び絵図面の調査」が現在も指標となつていて、各時代の絵図面の検証とそれを基にした建築物の調査であり、初めて境内建築物の変遷を網羅した調査である。今回、これに新たに発見した絵図や記録資料を加え、それらに各建造物や部屋等がどのように描かれているかによつて、増改築や修復の流れを把握し、改めて配置の変遷をまとめた（図6）。

新築・増築・改築箇所
